Suivi de production

Fabrication

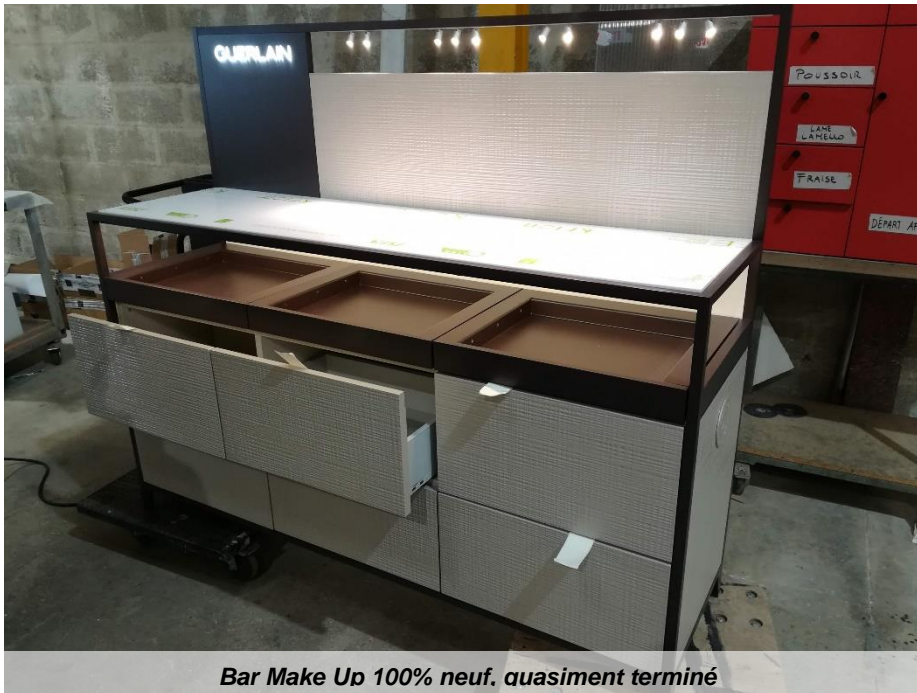
Bar Make Up 100% neuf, quasiment terminé

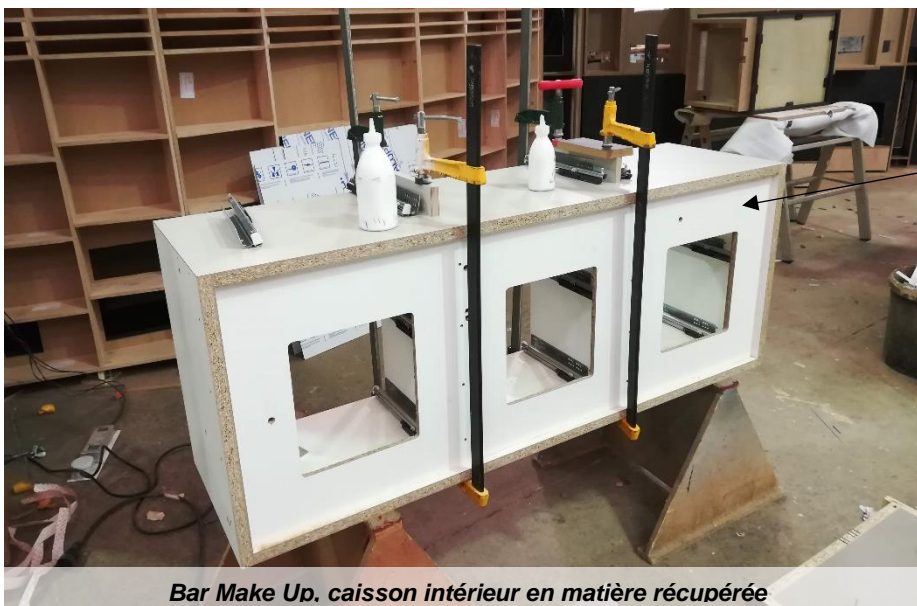
Bar Make Up, caisson intérieur en matière récupérée

Mélaminé blanc, ep 30mm (plan de travail de bureau GE)

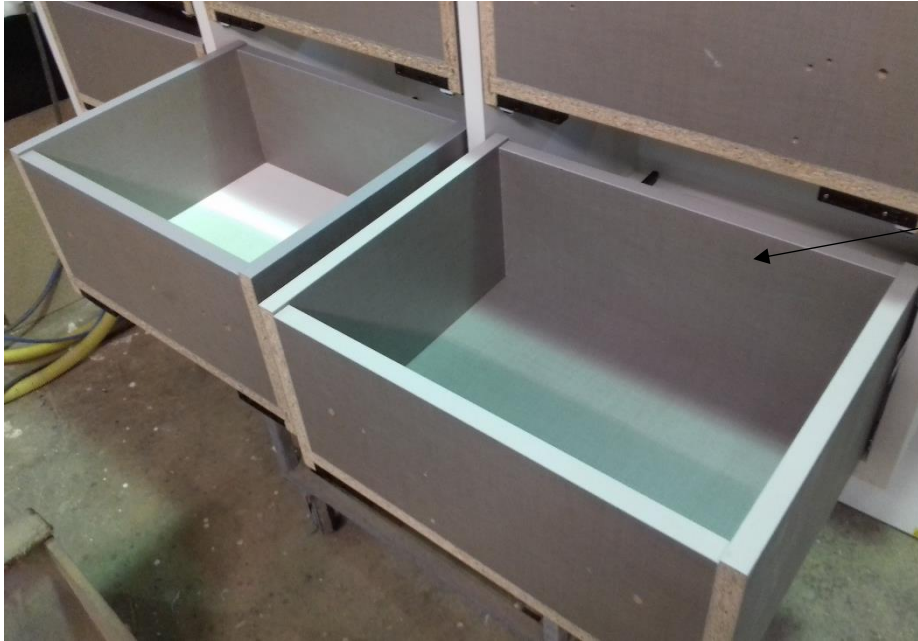
Mélangé type bois,
ép 16mm (porte de
placard GE)

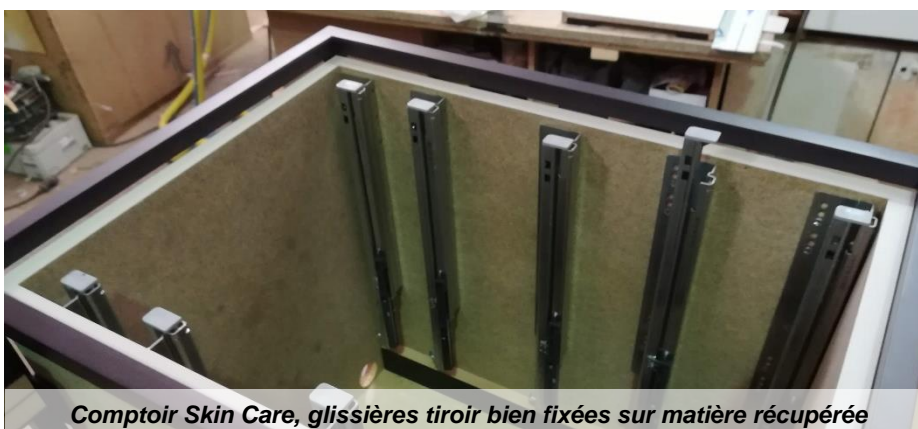
Comptoir Skin Care, glissières tiroir bien fixées sur matière récupérée
