# RAPPORT PIÈCES CACHÉES

Le projet Pièces Cachées a pour but de réutiliser de la matière issue des Déchets d'Eléments d'Ameublement professionnels en l'intégrant dans la fabrication de mobilier neuf. Les sièges, comme les canapés par exemple, font partie de cette expérimentation. En effet, sous la garniture (mousse et tissu) se trouve une ossature, composée principalement de bois massif et de dérivés du bois (panneaux, contreplaqué...).

Plusieurs options de prototypes ont été réalisées puis ont subi des tests techniques, conformément à la norme relative aux sièges d'accueil, dans les laboratoires de tests techniques de Sokoa ainsi qu'en laboratoire d'essai au FCBA, afin de les comparer aux produits actuels (Figure 2).

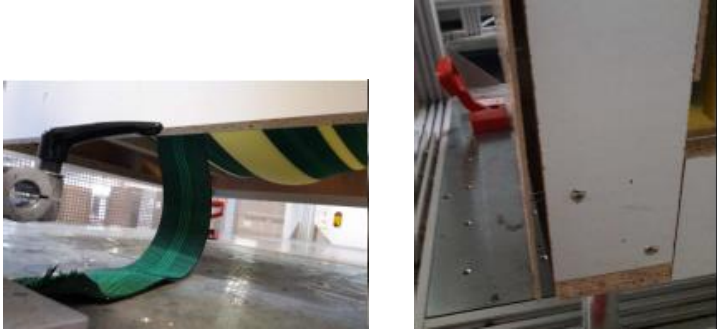
| | <b>Essai 1</b> |
| | <b>Essai combiné de fatigue sur assise et dossier</b> |
| <b>Résultats</b> | Constatation du dégrafage d'une sangle à <b>26 490 cycles</b> .<br>Dégrafage progressif des panneaux latéraux pendant l'essai.<br><b>Non conforme</b> |

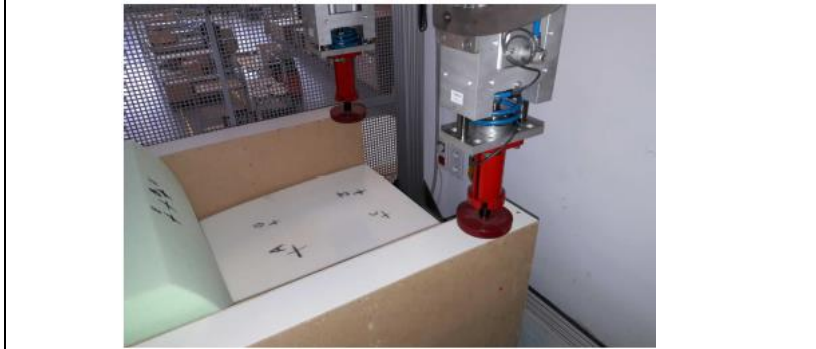
| | <b>Essai 3</b> |
| | <b>Essai de charge statique vers le bas sur accotoirs</b> |
| <b>Résultats</b> | Aucune déformation / modification<br><b>Conforme</b> |

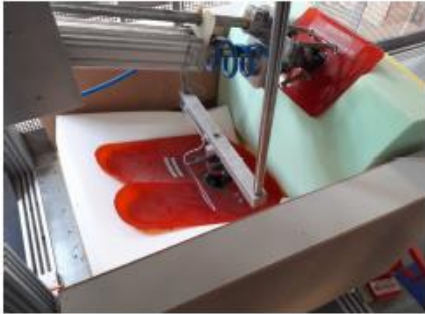
| <b>Essai 4</b> | |
| <b>Essai de charge statique sur l'assise et dossier</b> | |
| <b>Résultats</b> | Déformation d'une vis servant à la fixation de la barre arrière (non dû aux matériaux)<br><b>Conforme</b> |

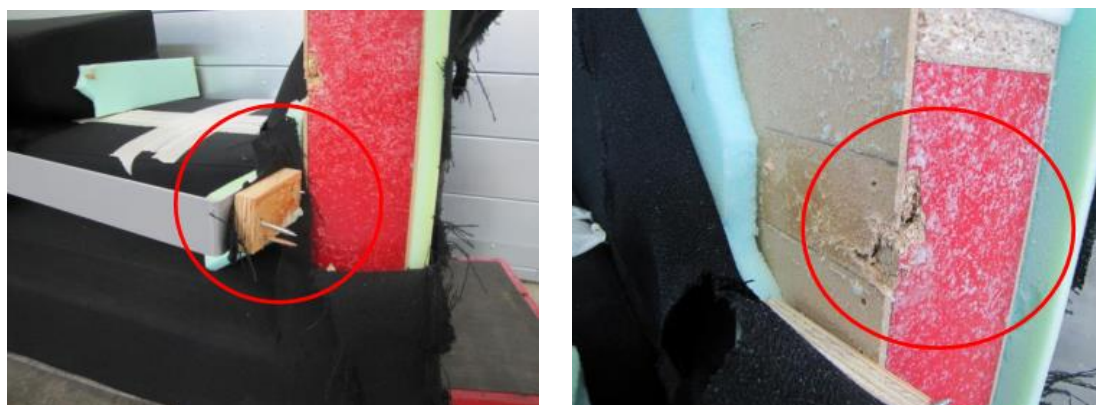
**Figure 5 : Rupture à la liaison accotoir/dossier sur OXEL 2 places**

La rupture de la liaison se produit dès les premiers cycles de l'essai pour le siège OXEL 2 places, au bout du 359<sup>ème</sup> sur les 100 000 prévus par l'essai.

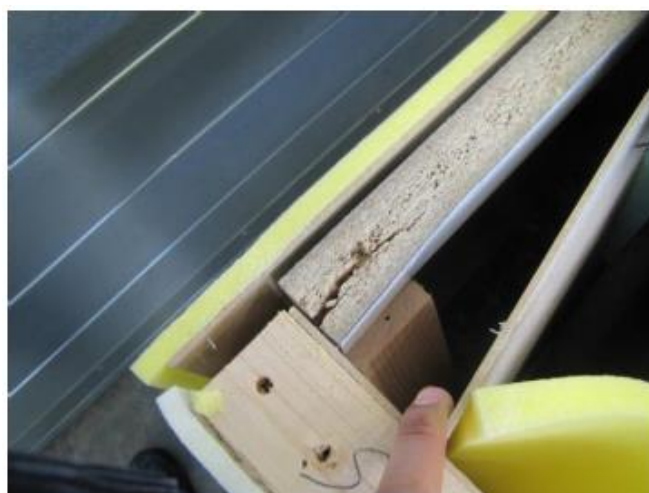
**Figure 6 : Rupture à la liaison accotoir/dossier sur PUNTA 3 places**

Sur le siège PUNTA 3 places, au niveau de la liaison, le panneau de particules s'effrite et se fend (Figure 6). La rupture a été constatée au 35 300<sup>ème</sup> cycle sur les 100 000 prévus.

La rupture a pour cause le perçage dans le panneau de particules, qui plus est dans l'épaisseur, là où il est le moins dense (les particules au milieu étant plus grosses et les plus fines réparties sur les faces extérieures). Ce problème est dû au fait que cet assemblage a été conçu pour des pièces en bois massif, et n'est plus du tout adapté pour du panneau de particules qui est un matériau plus friable.

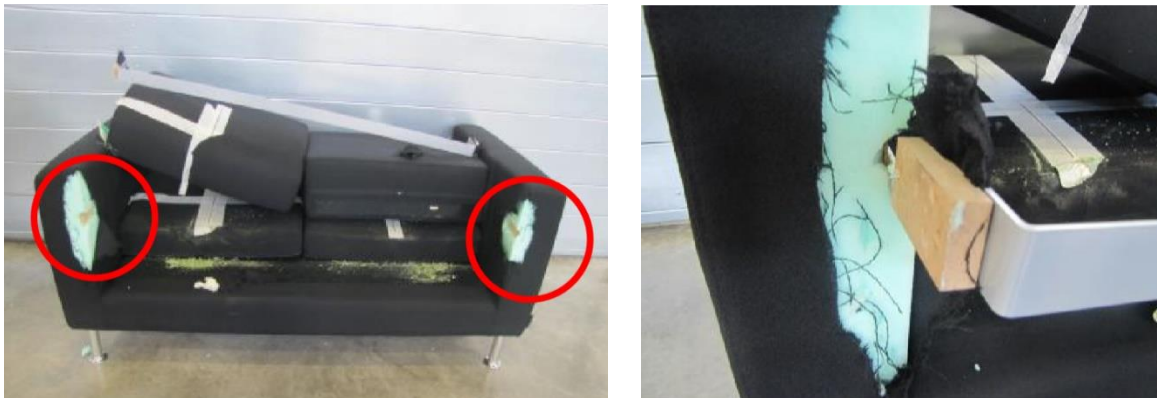
Figure 7 : Rupture à la liaison accotoir/dossier sur OXEL 2 places

**OXEL 2 places (original) :** à 62 617/100 000 cycles, rupture à la liaison accotoirs/dossier

Comme pour les tests réalisés sur le prototype OXEL 2 pl., un total de 9/19 essais ont été réalisés, dont 8 sont conformes. C'est également l'essai de fatigue combinée sur l'assise et le dossier qui a été destructif ne permettant pas la réalisation des tests suivants.

Concernant le modèle original **Oxel 2pl.**, la rupture de la liaison se produit juste avant les deux tiers des cycles d'essai prévus, (au bout du 62 617<sup>ème</sup> sur les 100 000 prévus par l'essai), soit bien plus tard que lors des essais effectués sur le prototype du même modèle. **Ces résultats révèlent une conception qui présente des faiblesses de structure et pour laquelle le prototype contenant des pièces cachées de réutilisation n'est pas commercialisable.**
